## TT Specifiek

**Potentiele plaatsen roest & schade**

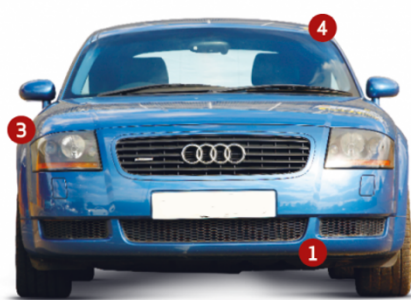
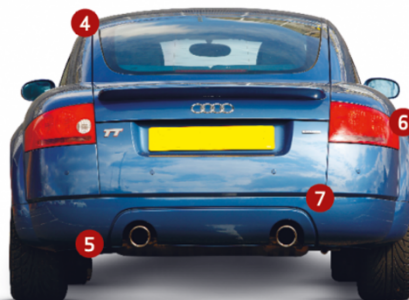
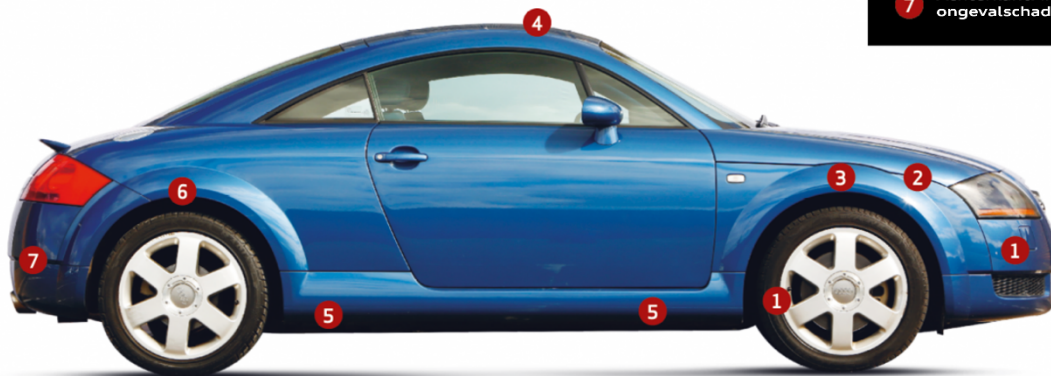
- 1 Voorkant: inspecteer op ongevalseerde
- 2 Randen voorschermen onder de motorkap
- 3 Randen wielkasten voor
- 4 Bobbels onder de verf van de dakrails van een Coupe
- 5 Randen skirts. Zeker bij de wielkasten
- 6 Randen wielkasten achter
- 7 Achterkant: inspecteer op ongevalseerde

- ☐ Werkt de achterklep op de afstandsbediening
- ☐ Inlaatpijp oliepomp (1.8T) recent vervangen. Vervuiling van zeef zorgt voor lage oliedruk
- ☐ Geen roest bij:

- Voorschermen binnenkant onderzijde
  - Wielkastranden voor en achter
  - Rond de achterspoiler en specifiek onderzijde aansluiting kofferdeksel
- ☐ Werkt de stoelverwarming

- ☐ Dakrail nog roestvrij. Roesten /corrosie nogal kwaal van Audi TT Coupé
